NUEVAS PERSPECTIVAS SOBRE LA CIUDAD Y SU CONTEXTO ANTRÓPICO

METODOLOGÍA PARA DESARROLLAR EFLORESCENCIA

SOBRE MUROS DE MAMPOSTERÍAS EN LABORATORIO

Isaías Edén Vizcaíno Hernández,¹ Alejandro Acosta Collazo²

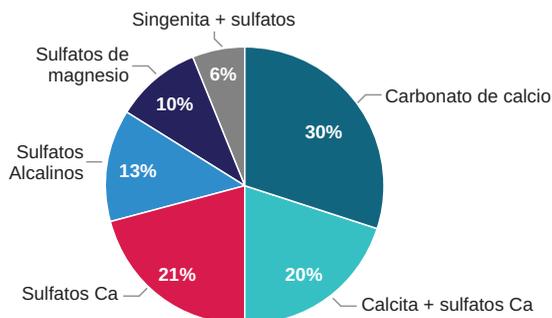
Figura 1. Abundancia relativa de distintas formaciones de eflorescencias CITATION As97 \l 2058 (Dondi, et al., 1997).

Como se ha indicado, las eflorescencias han sido motivo de investigación en distintas partes del globo, con la finalidad de identificar los factores que favorecen su desarrollo y así comprender cómo son afectadas las edificaciones, para prever posibles soluciones. De tal manera que algunos investigadores se han centrado en identificar los minerales que se encuentran presentes en las edificaciones afectadas, en diversas regiones de Italia; encontrando que “los sulfatos de sodio y magnesio a pesar de su baja incidencia, resultan ser los más degenerativos). (Dondi *et al.*, 1997)

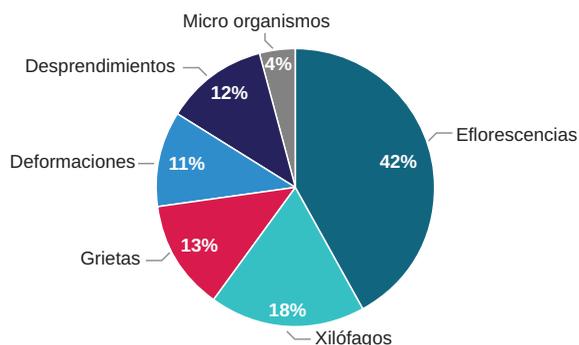
Figura 2. Valoración relativa, porcentaje de patologías presentes en el patrimonio arquitectónico (Berengel, 2014).

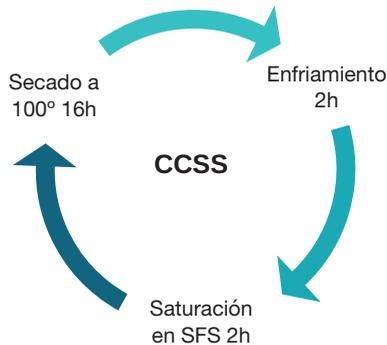
Figura 3. Pasos para desarrollar ciclos de cristalización de sulfato (elaboración propia).

El desarrollo de los conocimientos previos, en su momento, dio origen a una metodología para desarrollar ciclos de cristalización de sulfatos en probetas a pequeña escala (< 10 cm), una técnica de laboratorio que se considera básica en la investigación dentro del campo de estudio de los materiales

rocosos y sus alteraciones. Se trata de pruebas relativamente sencillas, estandarizadas por algunos organismos: ASTM, DIN, NORMAL, RILEM, UNE (Brea *et al.*, 2008). Con ello se puede simular de manera controlada el envejecimiento o intemperización de las piedras, y evaluar su durabilidad o resistencia ante los efectos degenerativos de la cristalización por eflorescencias (Morales *et al.*, 2020).

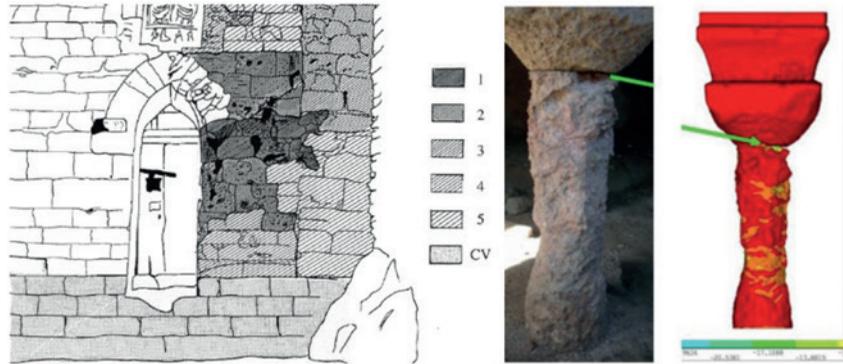
Figura 4. (A) Representación de zonas afectadas mediante mapeo (Andaluz *et al.*, 1994); (B) digitalización de elementos deteriorados mediante estructuración por movimiento (Almac *et al.*, 2018).

- Mapeo: esta técnica permite a los investigadores evaluar de manera cuantitativa las regiones dañadas, pero la escala establecida es totalmente subjetiva y contextual (Andaluz *et al.*, 1994).
- Levantamientos volumétricos: este proceso requiere de sistemas digitales basados en la estructuración por movimiento, como pueden ser la fotogrametría o el escáner láser; permiten digitalizar los elementos en estudio con una precisión considerable (Almac *et al.*, 2018).

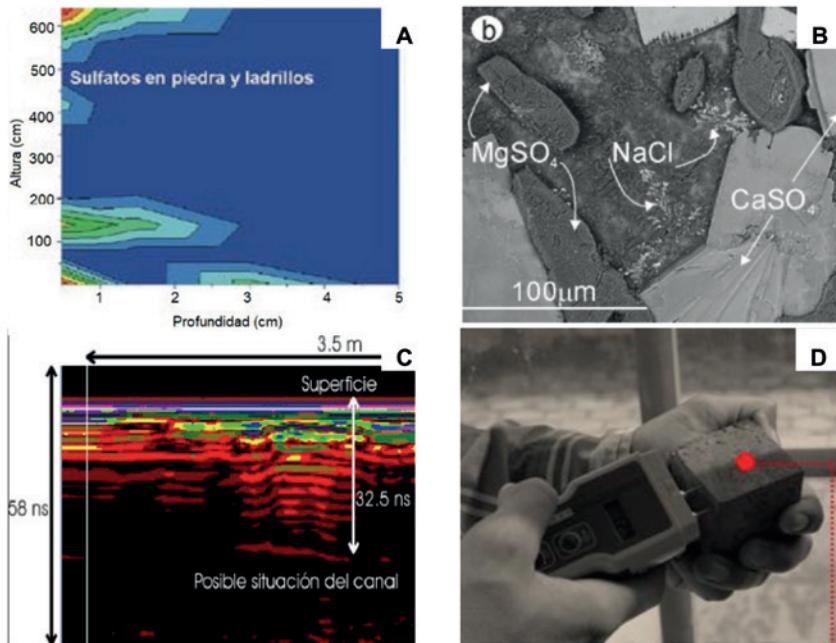
Figura 5. (A) Sección desarrollada por micro-raman, graficando una profundidad de 5 cm (Arce, 2012); (B) ampliación por microscopio de barrido para identificar minerales (Arce, 2012); (C) Sección desarrollada por difracción de rayos X (Pérez et al., 2001); (D) Registro de humedad utilizando higrómetro (Cañola et al., 2021).

- El análisis por espectroscopia micro-raman permite caracterizar en sitio las eflorescencias, determinando la composición química de las sales (Arce, 2012).
- Mediante microscopio de barrido es posible apreciar las formaciones de cristales y determinar el tipo de mineral presente (Arce *et al.*, 2008).
- La difracción de rayos X no permite caracterizar las eflorescencias, su objetivo es determinar los estados de hidratación debajo de la superficie (Pérez *et al.*, 2001).
- El higrómetro para sólidos se puede implementar para identificar el porcentaje de humedad en algunos materiales, como la madera y el concreto (Cañola *et al.*, 2021).
- La termografía es utilizada para identificar la presencia de agua, asociando las regiones de menor temperatura con la presencia de humedad (Serna *et al.*, 2016).

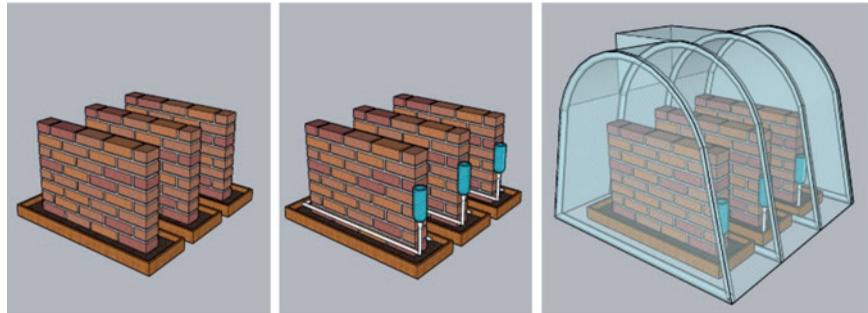
Figura 6. (A) Construcción y reposo de muros; (B) sistema de irrigación para la salmuera; (C) conceptualización del invernadero para generar flujo de viento (elaboración propia).

- Desplantar ocho probetas de muro (B:100 cm, A:30 cm, H:75 cm) sobre una membrana impermeable, en la cual se instala un sistema de irrigación para suministrar 15 litros de salmuera de sulfato de sodio al 10%, dejando absorber por un día.
- Para sustituir el horno que se utilizaría en una experimentación convencional, se plantea implementar el secado por ventilación inducida. Para ello se requiere construir un deshidratador solar, con la finalidad de propiciar la ventilación por convección durante seis días; de no funcionar este método, se puede recurrir a una unidad de ventilación mecánica.

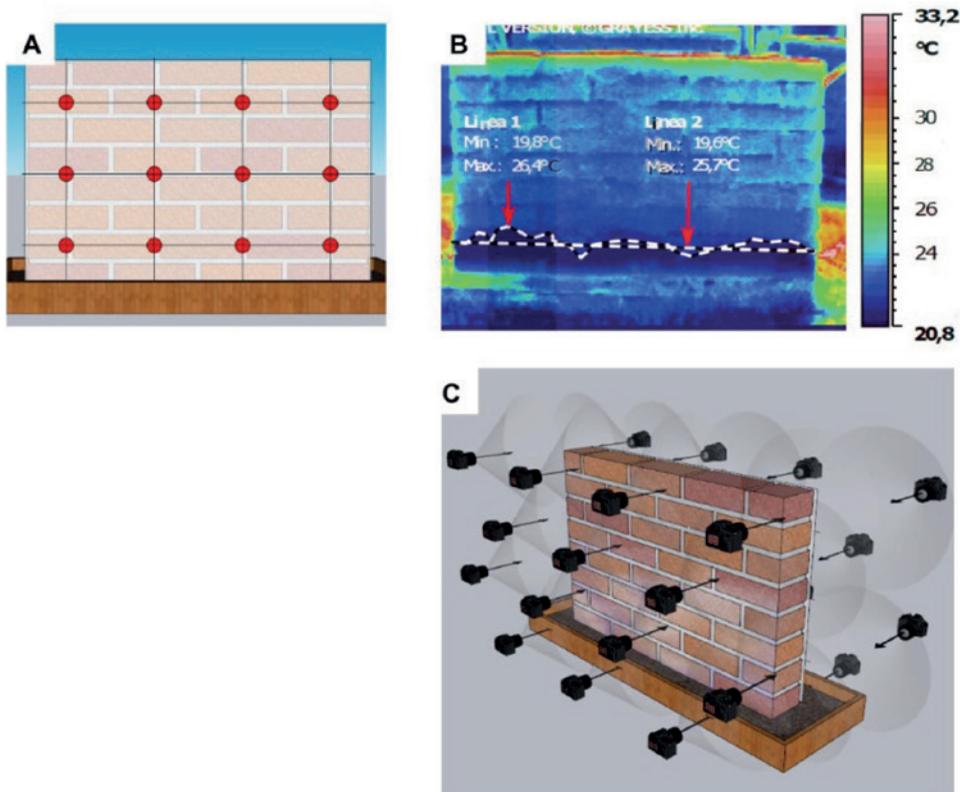
Figura 7. (A) registros de humedad mediante higrometro; (B) imagen termografica de un elemento afectado por humedad (Serna et al., 2016); (C) levantamiento por fotogrametría para digitalización y mapeo (elaboración propia).

- Para identificar la saturación y el secado de las muestras se pretende implementar el higrómetro para sólidos (A) y la termografía (B), con ambas tecnologías será posible identificar el porcentaje de humedad y las zonas que se han saturado con salmuera.
- Por otro lado, se pretende utilizar la fotogrametría (C) para generar un registro cronológico del comportamiento volumétrico y de aspecto, permitiendo desarrollar una valoración periódica del decaimiento de los muros en relación al volumen y aspecto.
